<p align="center"><b>SuedOstLink</b> - BBPIG Vorhaben Nr. 5 und Nr. 5a –</p>	<p align="center"><b>SOL-iG</b></p>

# **SuedOstLink Abschnitt D2 Baugrundhauptuntersuchung**

**Querung D2\_Q\_056 -  
Trassenvorschlag  
Station 25+090 – 25+681**

**Donauquerung bei Pfatter**

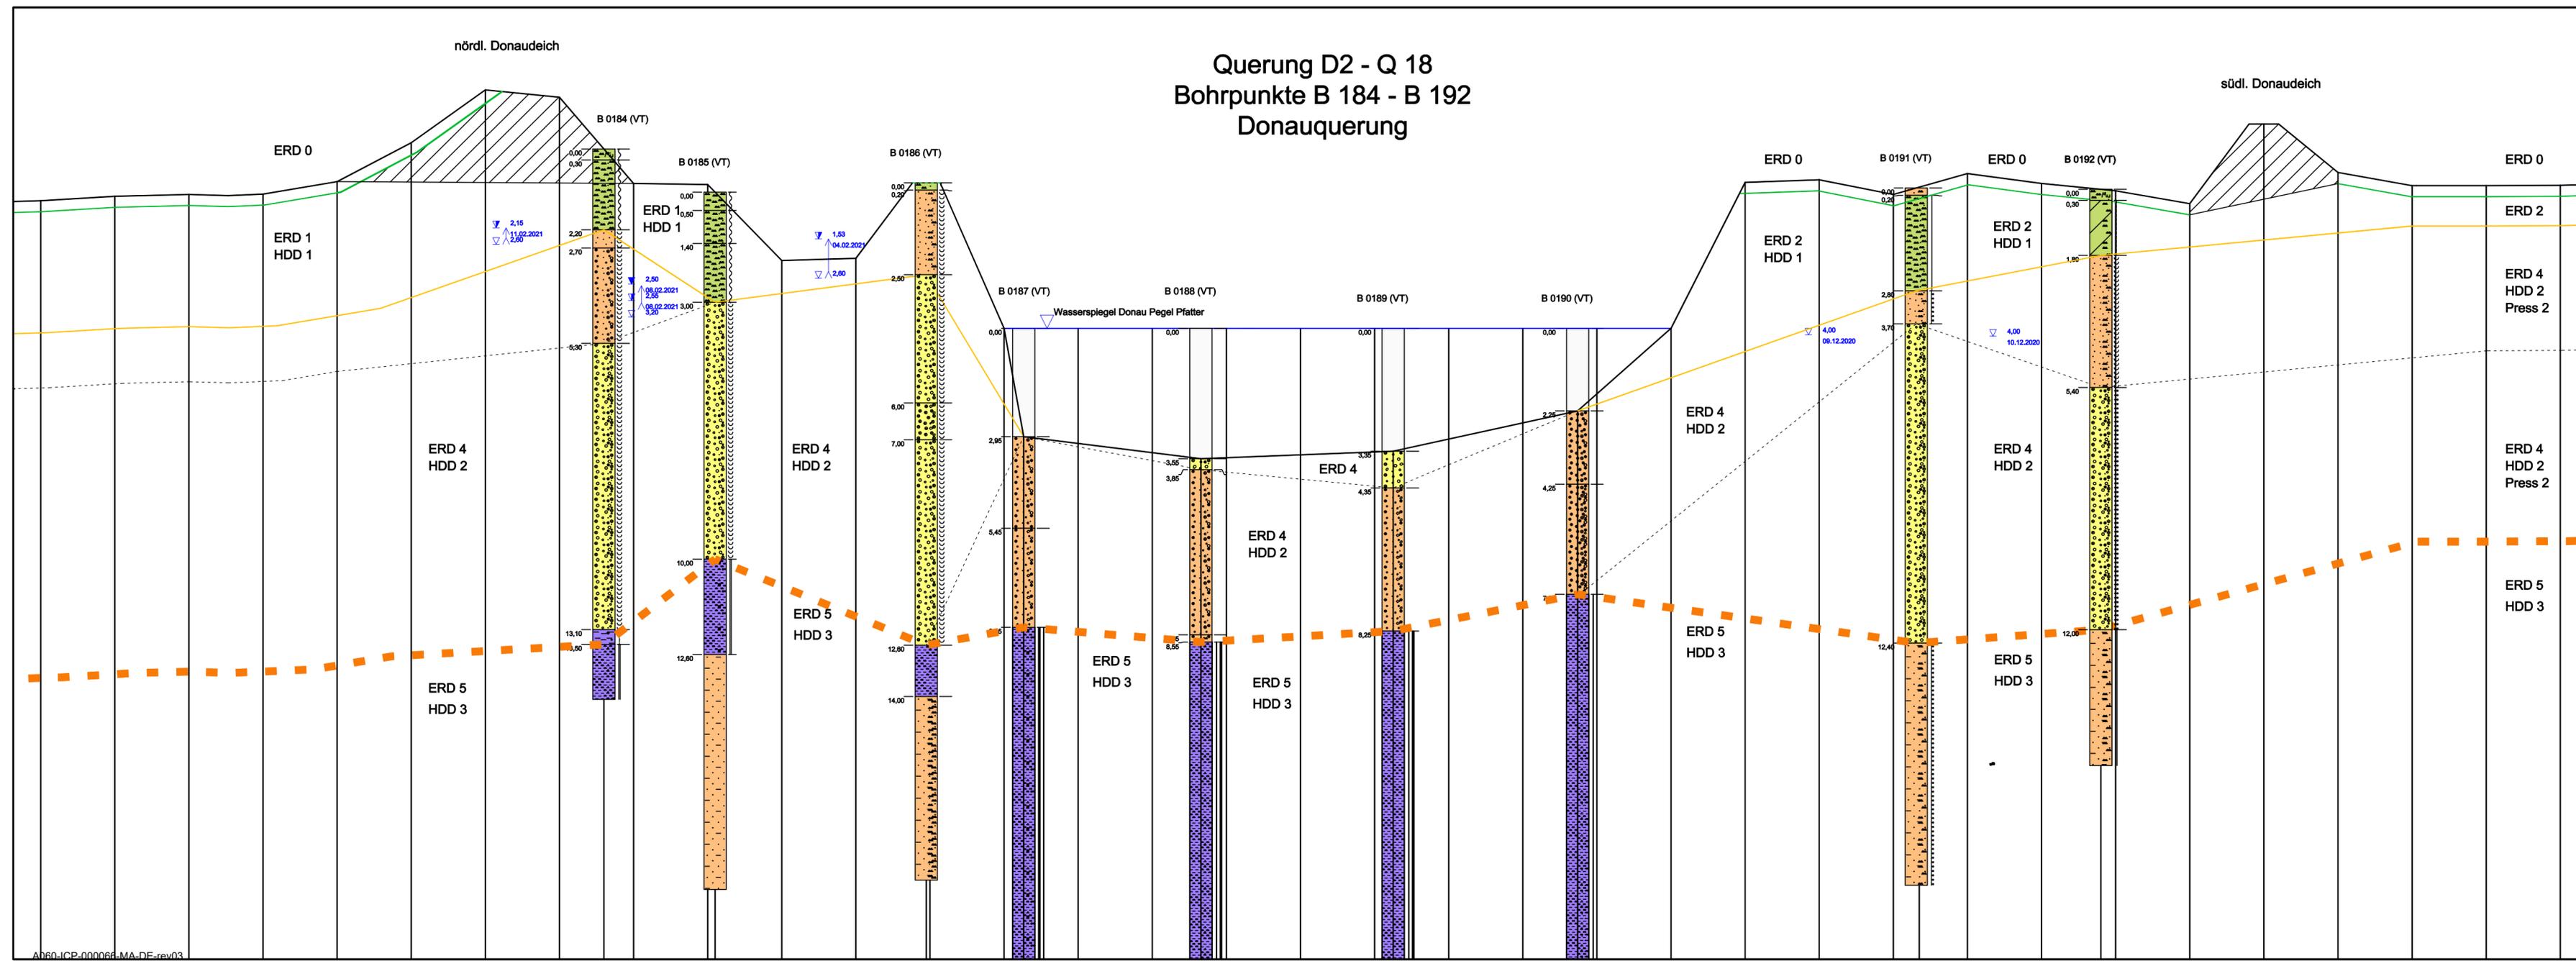
# Querung D2 - Q 18 Bohrpunkte B 184 - B 192 Donauquerung

Plangrundlage:  
Datei:  
SOL\_D2\_20210226\_T\_00\_Trassenvorschlag\_1000\_100\_V1.0.dwg  
Längsschnitt auf Basis von Befliegungsdaten  
Stand 16.04.2021

- Schichtgrenze Homogenbereich ERD 0 / ERD 1 bzw. ERD 2
- Schichtgrenze Homogenbereich ERD 1 bzw. ERD 2 / ERD 4
- - - Übergang Sand / Kies
- Schichtgrenze DD 2 / HDD 3 = OK Festgestein
- Wasserspiegel Donau gemäß Pegel Pfalter

An der Querung Q 18 stehen entlang der voraussichtlichen Bohrlinie Tonstein / Schluffstein und Regensburger Grünsandstein an. Die Schichtgrenze Lockergestein / Festgestein verläuft weitgehend geländeparallel. Die durchgeführten felsmechanischen Untersuchungen weisen für die untersuchten Gesteinsproben eine niedrige Abrasivität und entsprechend geringen Verschleiß aus.

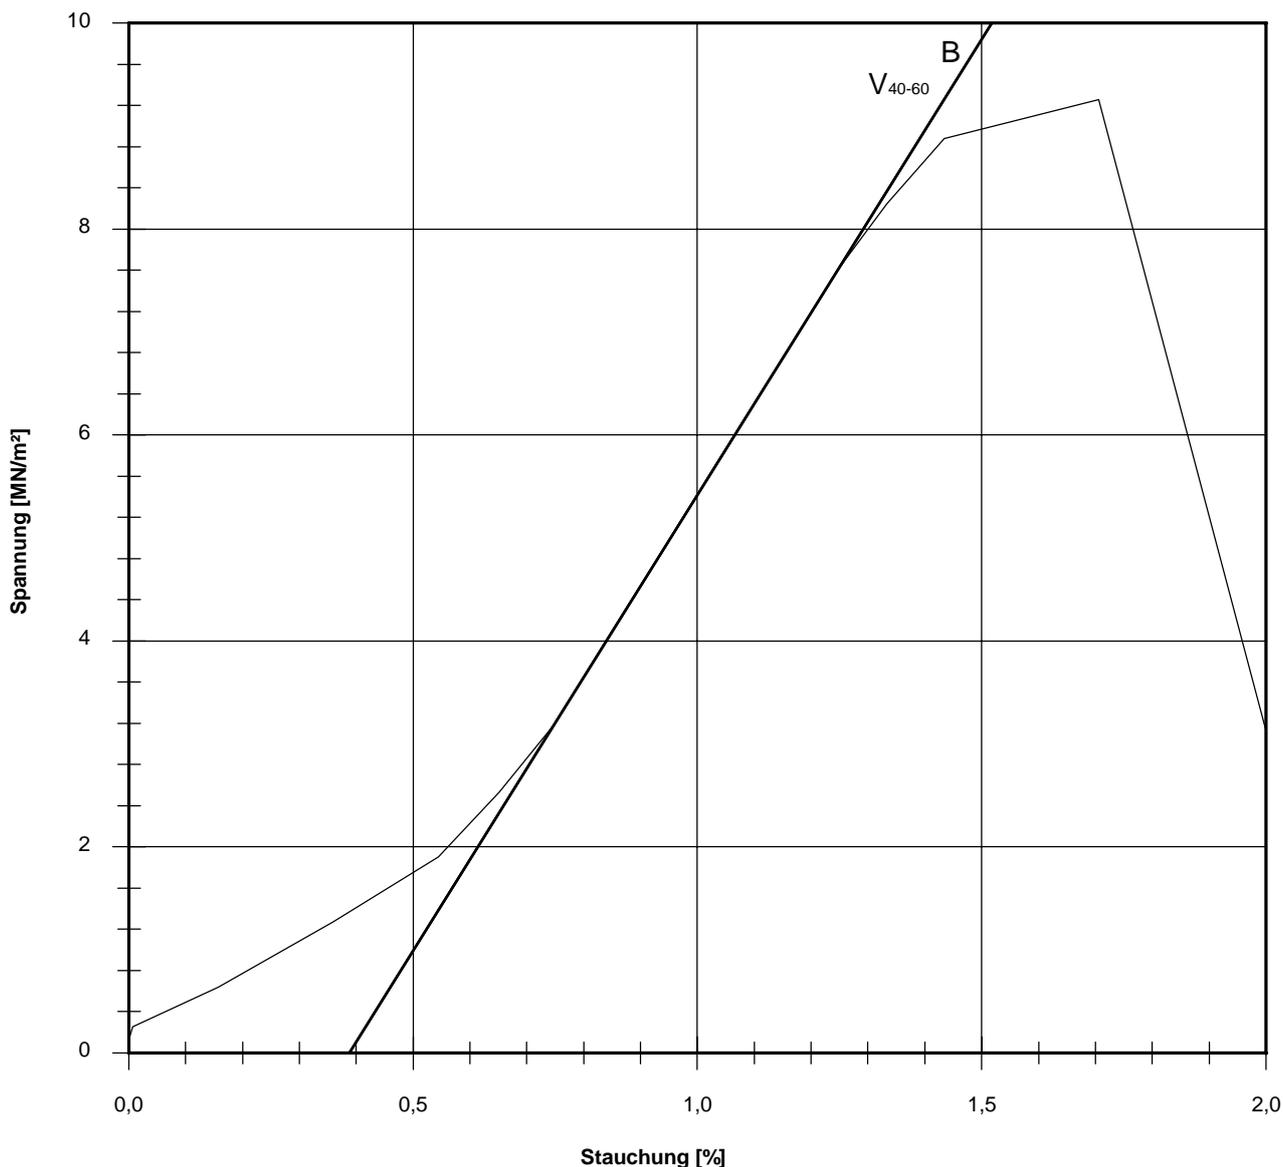
Ausgeführt von: Walter	am: 19.04.2021	Gepr.:
Ausgewertet von: Rhode	am: 11.05.2021	
Probenhöhe: 139,5 mm	Feuchtdichte: 2,215 t/m <sup>3</sup>	Verformungsgeschwindigkeit: 0,20 mm/min
Durchmesser: 100,2 mm	Wassergehalt: %	Höhen/Durchmesser Verhältnis(h/d): 1,39
Querschnittsfläche: 78,85 cm <sup>2</sup>	Trockendichte: t/m <sup>3</sup>	Korrekturfaktor; $f = 8/(7+2d/h)$ : 0,948

Bruchspannung $\sigma$ :	9,258 MN/m <sup>2</sup>	Verformungsmoduli:		Poissonzahl:
Einaxiale Druckfestigkeit		Belastungsmodul $V_{40-60}$ :	885 MN/m <sup>2</sup>	
$f \cdot \sigma = q_u$ bzw. $\sigma_u$ :	8,779 MN/m <sup>2</sup>	Modul d. einaxialen Druckf. $E_u$ :		
Stauchung beim Bruch:	1,71 %	Belastungsmodul B :	885 MN/m <sup>2</sup>	für Belastung $v_B$ :
Querdehnung beim Bruch:		Wiederbelastungsmodul V :		für Wiederbelastung $v_V$ :
		Entlastungsmodul E :		für Entlastung $v_E$ :

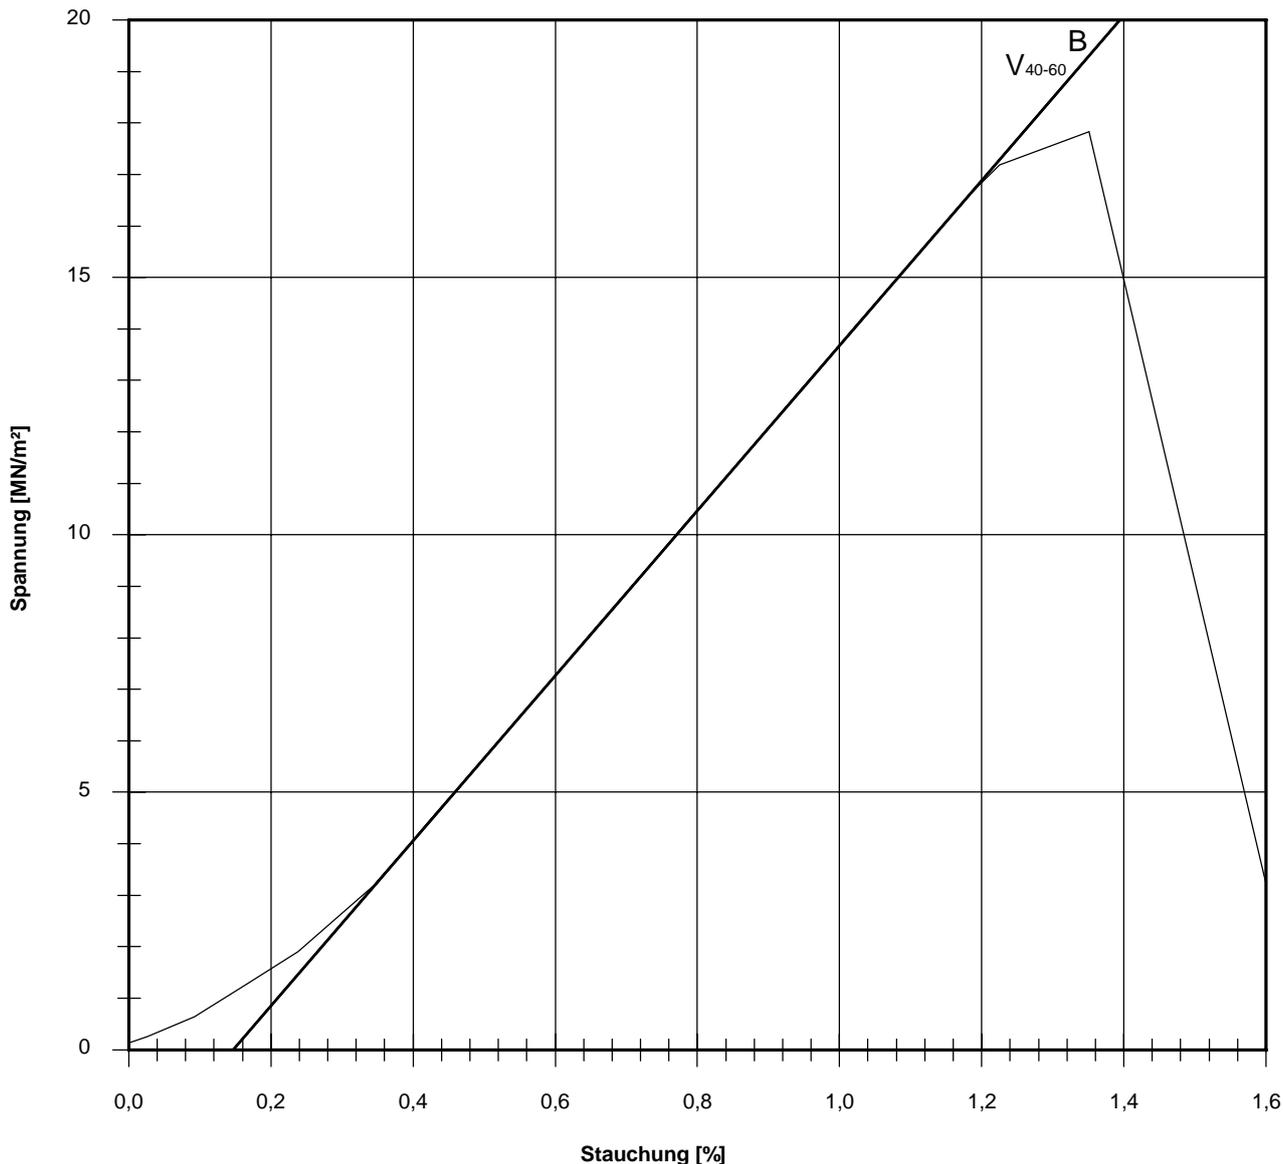
Ausgeführt von: Walter	am: 19.04.2021	Gepr.:
Ausgewertet von: Rhode	am: 11.05.2021	
Probenhöhe: 151,0 mm	Feuchtdichte: 2,313 t/m <sup>3</sup>	Verformungsgeschwindigkeit: 0,20 mm/min
Durchmesser: 100,0 mm	Wassergehalt: %	
Querschnittsfläche: 78,54 cm <sup>2</sup>	Trockendichte: t/m <sup>3</sup>

Bruchspannung $\sigma$ :	17,825 MN/m <sup>2</sup>	Verformungsmoduli:		Poissonzahl:
Einaxiale Druckfestigkeit		Belastungsmodul $V_{40-60}$ :	1602 MN/m <sup>2</sup>	
$f \cdot \sigma = q_u$ bzw. $\sigma_u$ :	17,131 MN/m <sup>2</sup>	Modul d. einaxialen Druckf. $E_u$ :		für Belastung $v_B$ :
Stauchung beim Bruch:	1,35 %	Belastungsmodul $B$ :	1602 MN/m <sup>2</sup>	für Wiederbelastung $v_V$ :
Querdehnung beim Bruch:		Wiederbelastungsmodul $V$ :		für Entlastung $v_E$ :
		Entlastungsmodul $E$ :

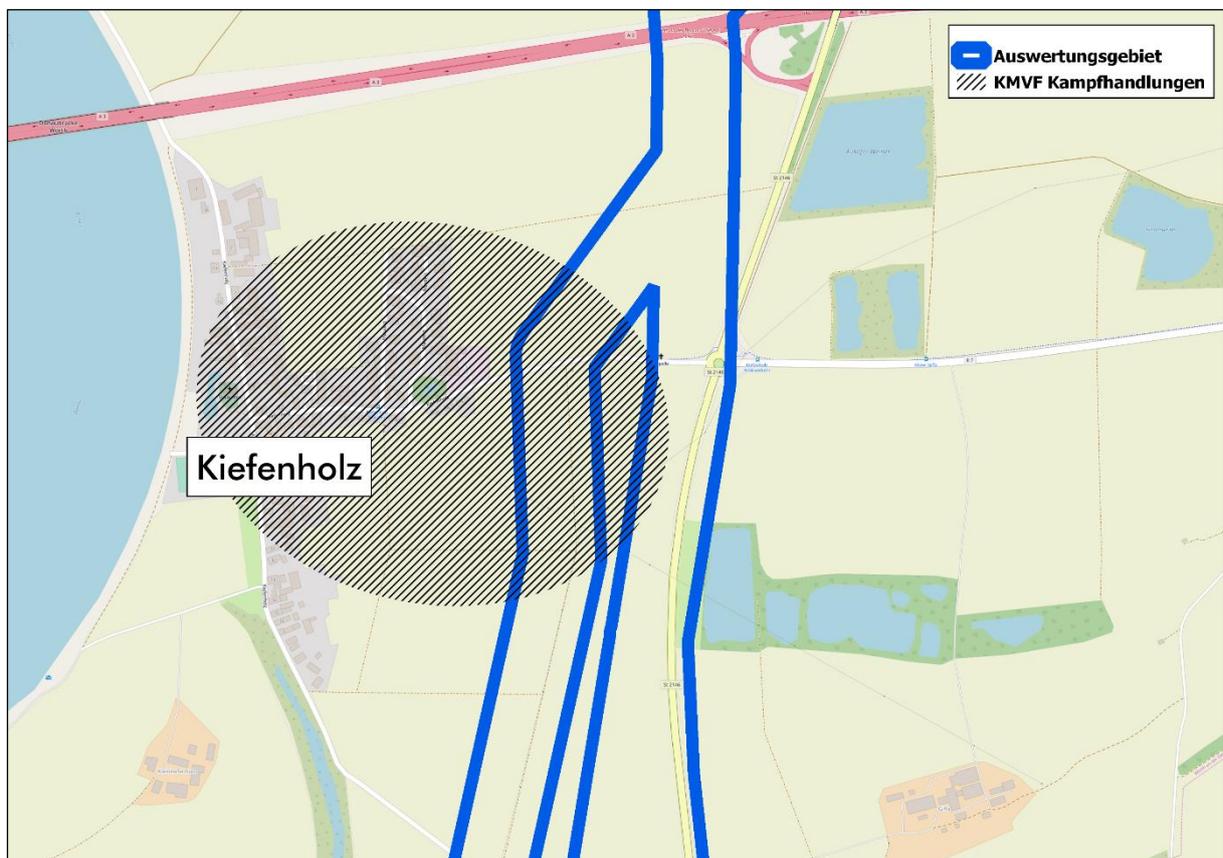
Abb. 3: Schematische Darstellung des potentiell von Kampfhandlungen betroffenen Trassenabschnitts bei Kiefenholz (Kartgrundlage ©OpenStreetMap).

- Zwischen Kiefenholz und der St1245 (vgl. Abb. 3 & ERGEBNISKARTE I).
- Südlich Geislings im Zusammenhang mit den Kämpfen um Geisling und am Abzweig der Straße Geisling – Sengkofen nach Mintraching (vgl. Abb. 2 & ERGEBNISKARTE III).
- Trassenabschnitt östlich Sankt Gillas (vgl. Abb. 4 & ERGEBNISKARTE IV).

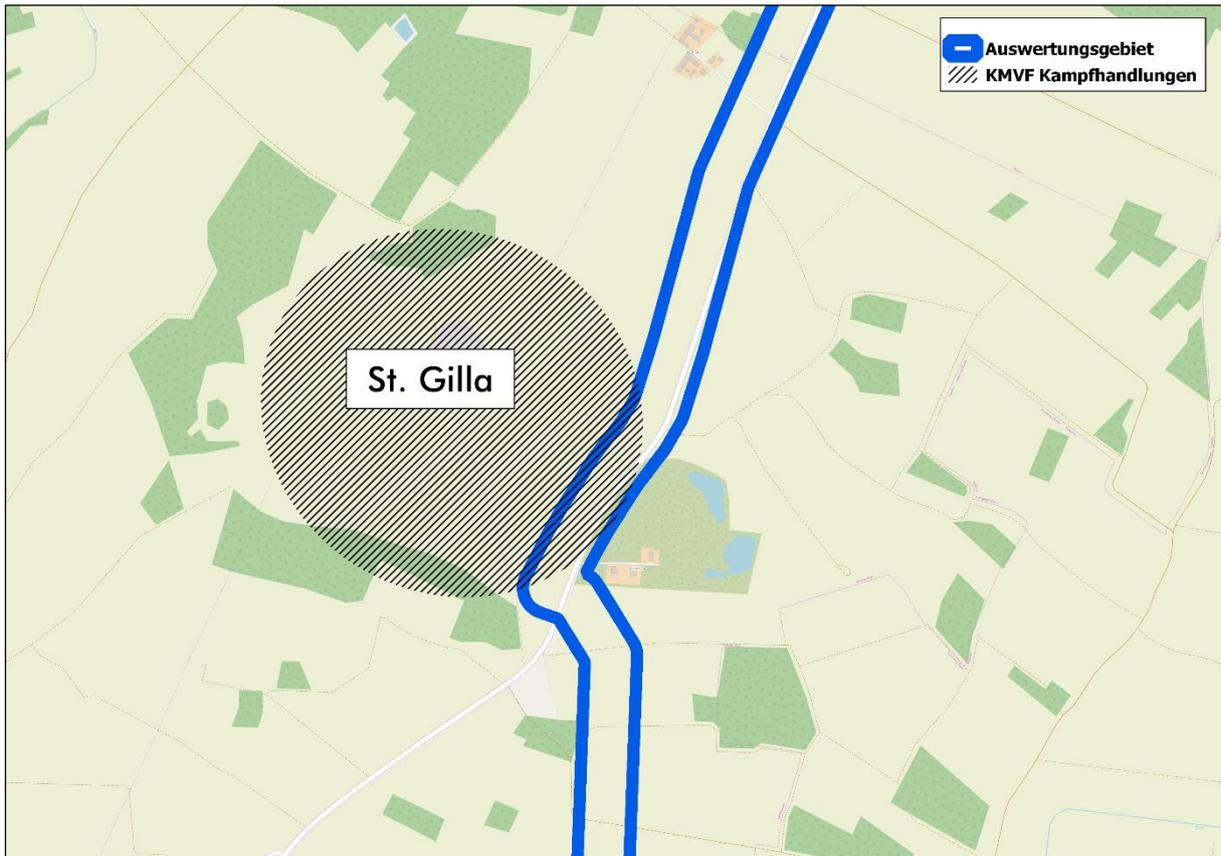
Abb. 4: Schematische Darstellung des potentiell von Kampfhandlungen betroffenen Trassenabschnitts bei St. Gilla (Kartengrundlage ©OpenStreetMap).

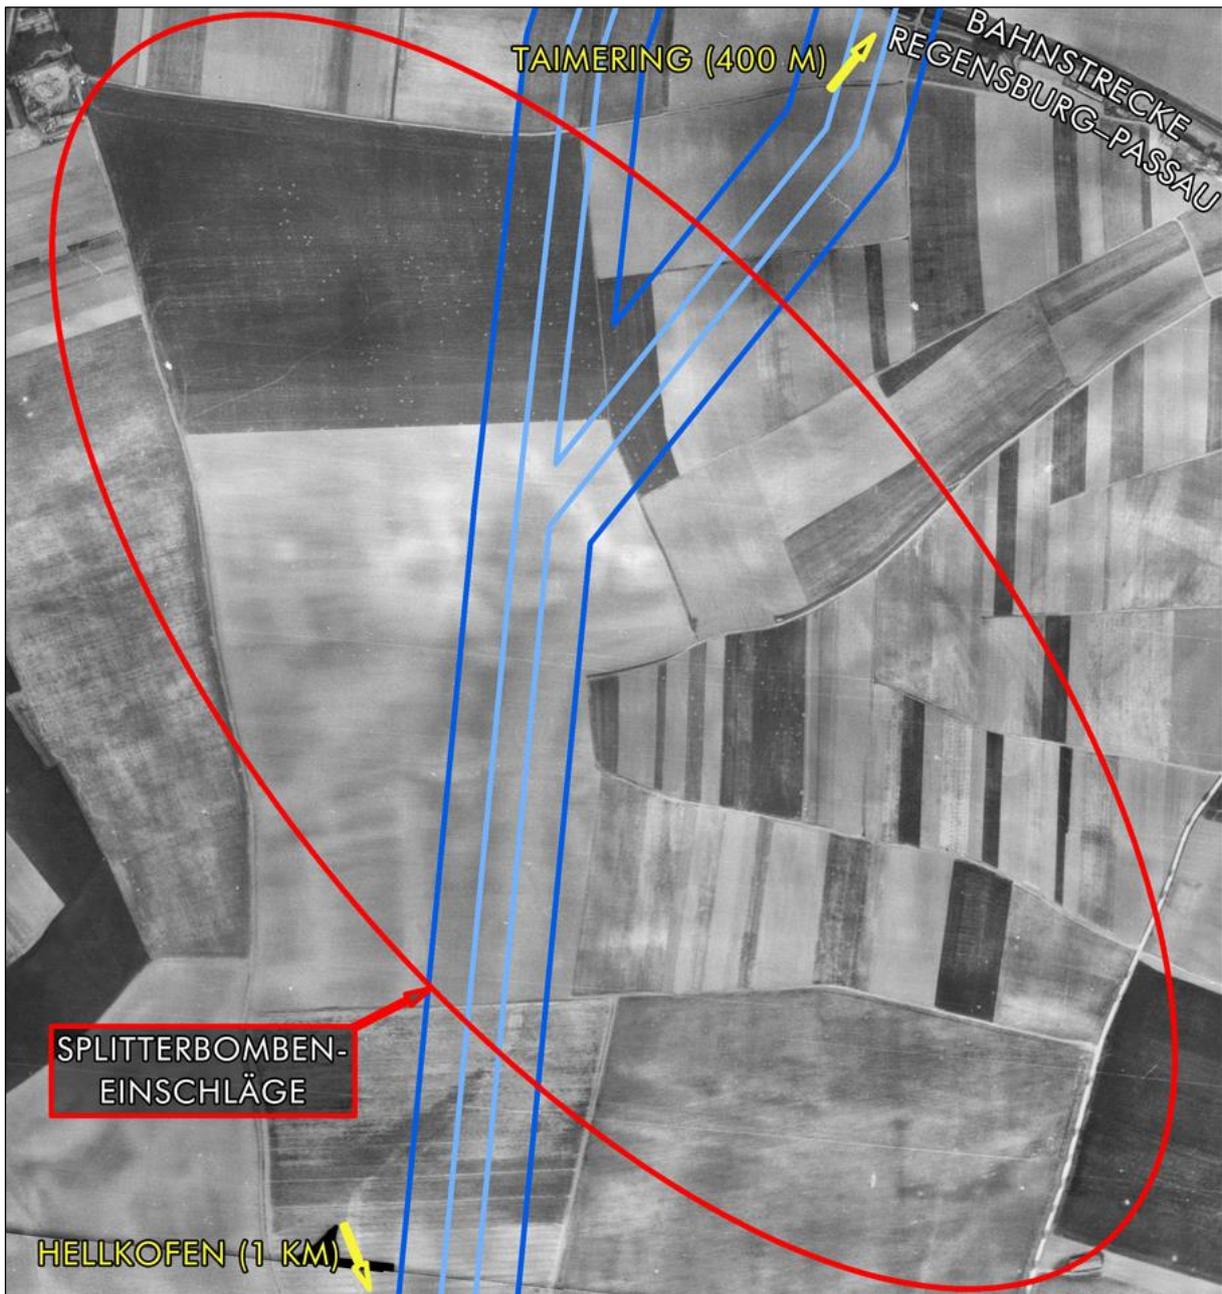
Abb. 8: Splitterbombeneinschläge (helle Punkte auf dunklen Feldern) zwischen im Luftbildmosaik vom 17.04.1945 (Flug-Nr. 39-3750, #2031-2032 & 2085-2086).

2. Zwischen Taimering und Hellkofen lassen sich ab dem 19.03.1945 (Flug-Nr. 7-189A) die dokumentierten Splitterbombenabwürfe auf freiem Feld (vgl. ANHANG II) bestätigen (vgl. Abb. 8).

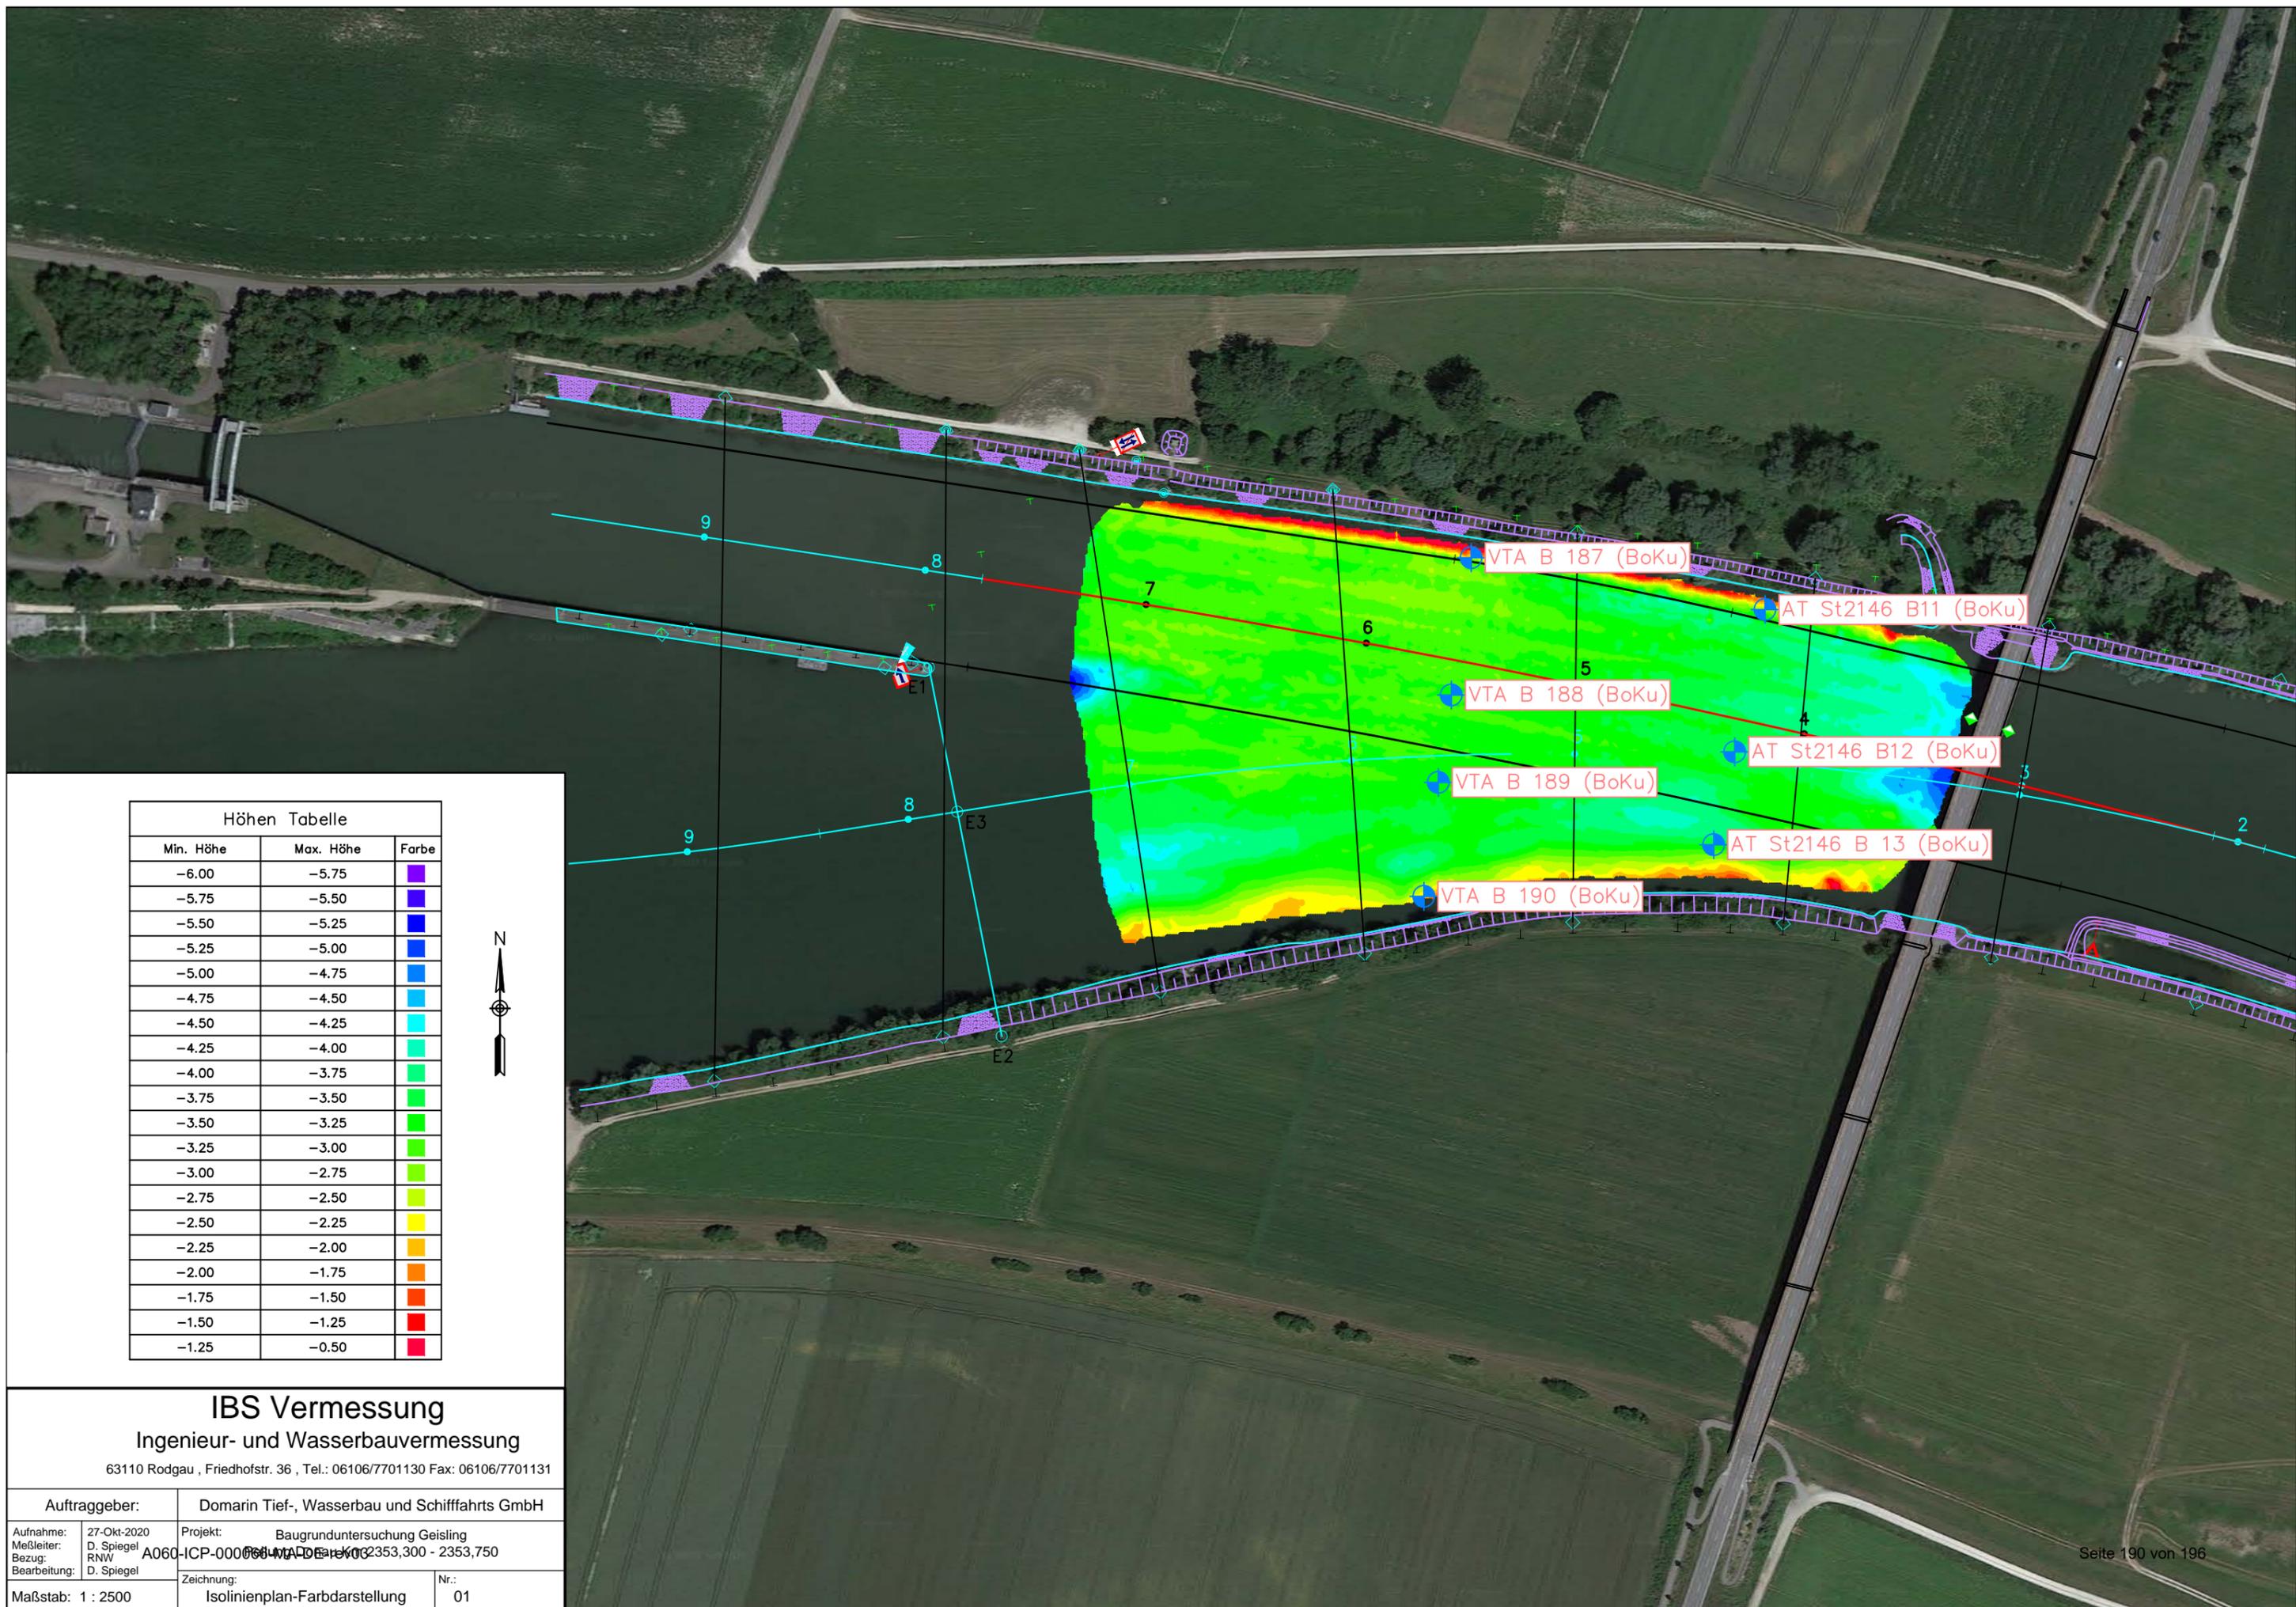
**Vermessung – Peilung Donau**

Höhen Tabelle		
Min. Höhe	Max. Höhe	Farbe
-6.00	-5.75	Purple
-5.75	-5.50	Dark Purple
-5.50	-5.25	Blue
-5.25	-5.00	Light Blue
-5.00	-4.75	Light Cyan
-4.75	-4.50	Cyan
-4.50	-4.25	Light Green
-4.25	-4.00	Green
-4.00	-3.75	Light Green
-3.75	-3.50	Green
-3.50	-3.25	Light Green
-3.25	-3.00	Green
-3.00	-2.75	Light Green
-2.75	-2.50	Light Green
-2.50	-2.25	Yellow
-2.25	-2.00	Orange
-2.00	-1.75	Light Orange
-1.75	-1.50	Orange
-1.50	-1.25	Red
-1.25	-0.50	Dark Red
