Unterlage: L2.1.2

BPIG Vorhaben Nr. 5, HGÜ-Verbindung Wolmirstedt - Isar BBPIG Vorhaben Nr. 5a, HGÜ-Verbindung Klein Rogahn - Isar Leitung-Nr.: LH-16-10003 / LH-16-10004 Planfeststellungsabschnitt D2

Standortpass

BBPIG Vorhaben Nr. 5a, HGÜ-Verbindung Klein Rogahn - Isar

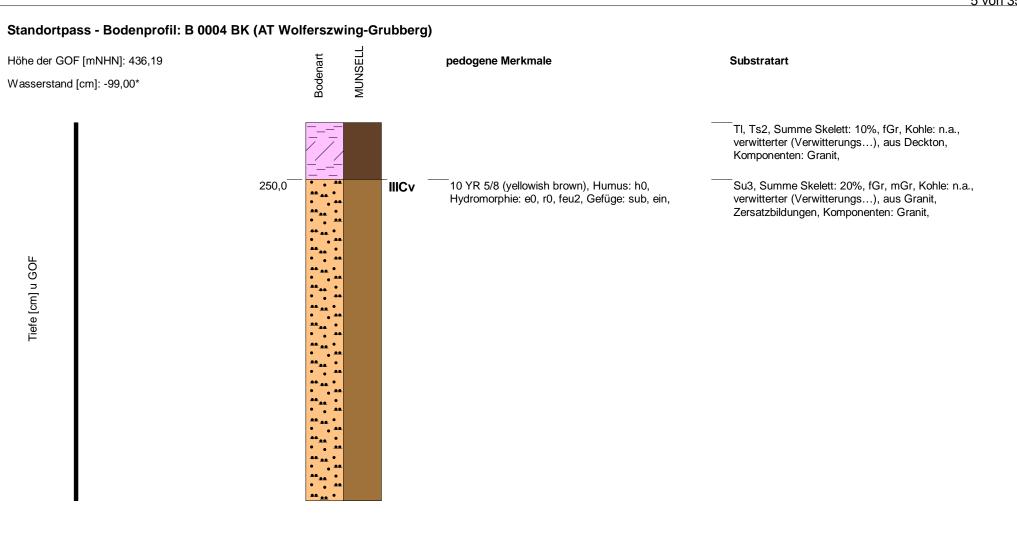
Blatt 2 von 5

Bemerkung: ID 1424; B 0004 BK QA-015 (WG) *Werte [0,0] und [-99] = kein Wasser angetroffen oder nicht erkennbar, da Aufnahme im Kernlager

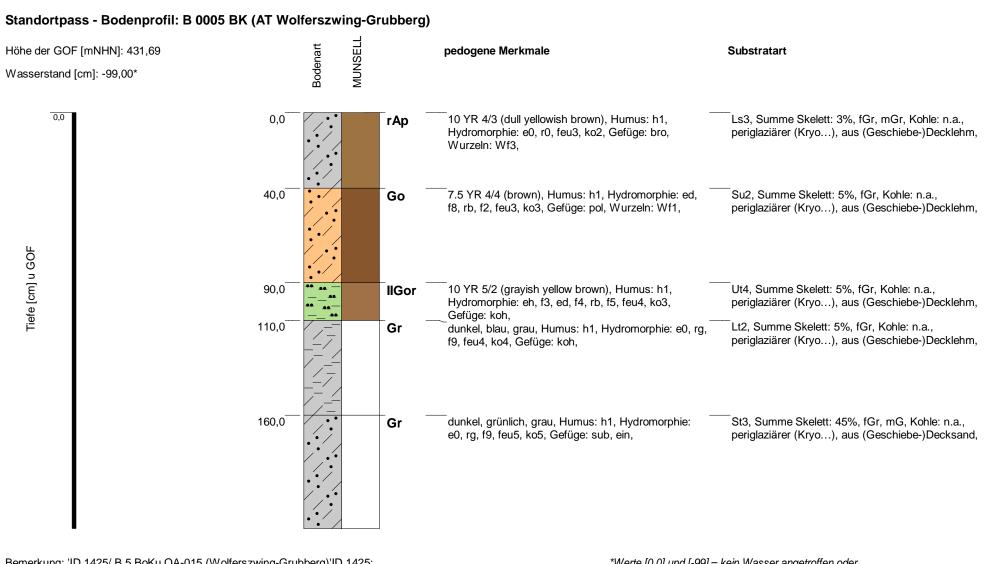
Blatt 1 von 5

Bemerkung: 'ID 1425/ B 5 BoKu QA-015 (Wolferszwing-Grubberg)'ID 1425; B 5 BoKu QA-015

GG Büro / Institution: Büro HG Bodensystematische Einheit: Substratsystematische Einheit: p/c/n 32738937.52 / 5446089.75 Rechtswert / Hochwert: Humusform: Koordinatensystem: ETRS89 / UTM zone N32 Bearbeiter: gro nicht geneigt [< 1° Hangneigunsstufe: Aufnahmedatum: 04.08.2021 0 Nutzungsart: Blattschnitt: 5

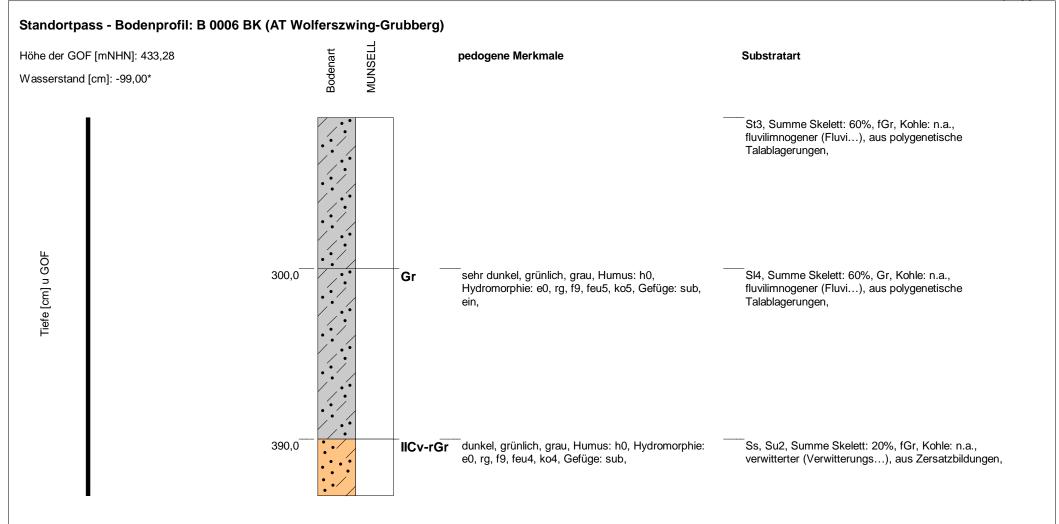
Blatt 2 von 5

Bemerkung: 'ID 1426/ B 6 BoKu QA-016 (Wolferszwing-Gubberg)'ID 1426; B 6 BoKu QA-016

Bodensystematische Einheit: GG Büro / Institution: Büro HG Substratsystematische Einheit: f/c Rechtswert / Hochwert: 32738961.44 / 5445953.01 Humusform: Koordinatensystem: ETRS89 / UTM zone N32 Bearbeiter: gro nicht geneigt [< 1° Hangneigunsstufe: Aufnahmedatum: 04.08.2021 Nutzungsart: Grünland allgemein Blattschnitt: 5

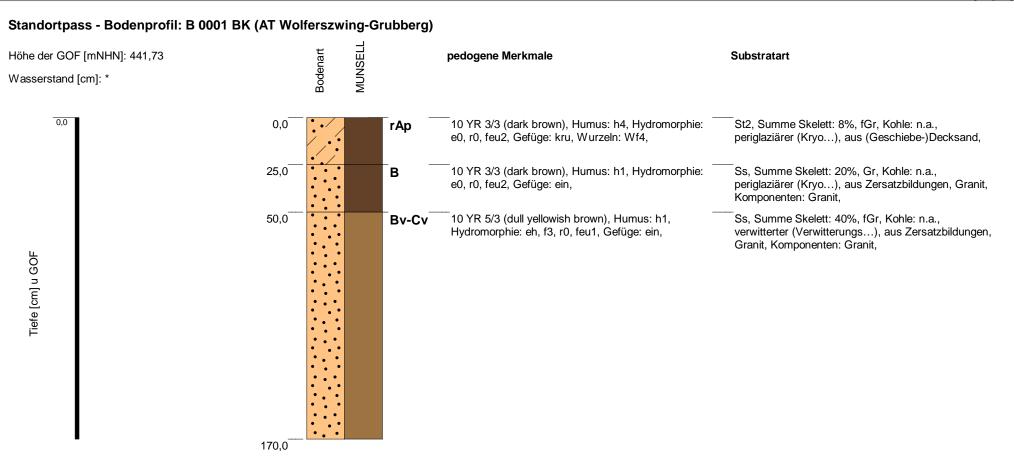
Blatt 1 von 1

Bemerkung: ID 1421 Achtung: Name doppelt vergeben!ID: 1421:Bohrung hat die gleiche Bezeichnung wie ID: 1435

Büro / Institution: Büro HG Bodensystematische Einheit: BBn Substratsystematische Einheit: p/c Rechtswert / Hochwert: 32738926.01 / 5446563.53 Humusform: Koordinatensystem: ETRS89 / UTM zone N32 Bearbeiter: gro schwach geneigt [2° - < 3° Hangneigunsstufe: Aufnahmedatum: 21.07.2021 Nutzungsart: Grünland allgemein Blattschnitt: 5

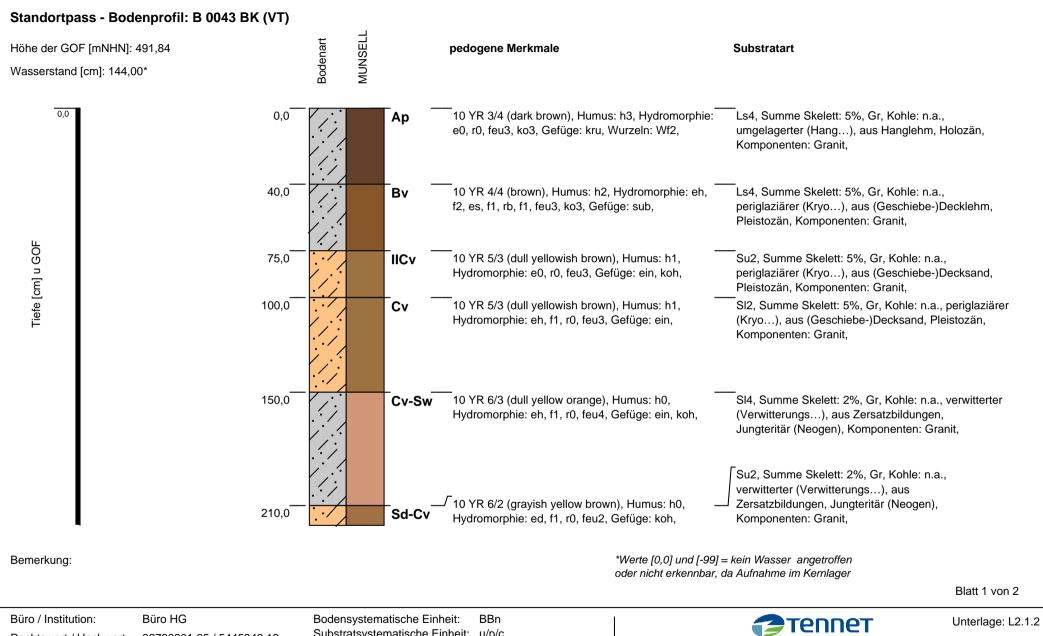
Blatt 2 von 2

Standortpass - Bodenprofil: B 0043 BK (VT) MUNSELL **3odenart** Höhe der GOF [mNHN]: 491,84 pedogene Merkmale **Substratart** Wasserstand [cm]: 144,00* Su2, Summe Skelett: 2%, Gr, Kohle: n.a., verwitterter (Verwitterungs...), aus _______ schmutzig, Humus: h0, Hydromorphie: ed, f2, r0, Zersatzbildungen, Jungteritär (Neogen), 240,0 xCv feu1, Gefüge: ein, koh, Komponenten: Granit, 250,0 Su2, Summe Skelett: 95%, Gr, Kohle: n.a., magmatisch, aus Granit, Komponenten: Granit,

Bodensystematische Einheit: BBn Substratsystematische Einheit: u/p/c
